Höri ZH | Wohnhaus | Wehntalerstrasse 35

Denkmalpflegerisches Gutachten

Datum : 17. Oktober 2023

Verfasser : vestigia GmbH

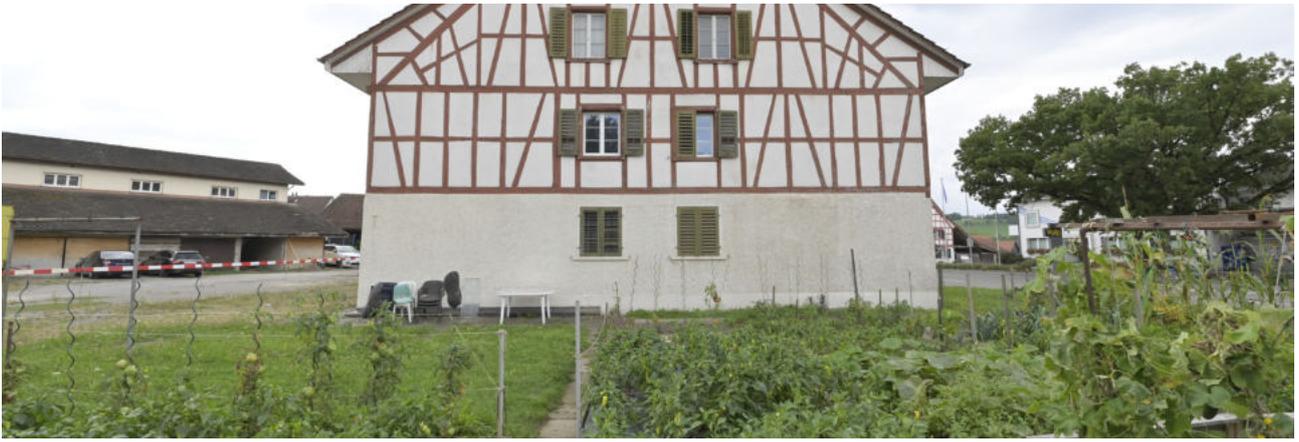
Wehntalerstrasse 35 | Ansicht von Osten | vestigia 13.09.2023

Auf längsrechteckigem Grundriss, der von Osten nach Westen gerichtet ist, erhebt sich der zweigeschossige Wohnhausbau mit ausgebautem Dachgeschoss. Über einem verputzten, massiven Sockel erhebt sich der Riegelbau mit Sichertriegelwerk gegen Norden und Osten. Die Westfassade ist im Giebel verschindelt und die Südfassa-

de vollständig verputzt. Strassenseitig gliedern acht Fensterachsen im Obergeschoss die Fassade. Im Erdgeschoss befinden sich im Bereich der ehemaligen Scheune heute der Eingang zum Ladenlokal sowie dessen Schaufensterfront. Die Ostfassade ist eher regelmässig durch zwei Fensterachsen geöffnet, während die Süd- und die Westfassade unregelmässig gesetzte Fenster zeigen.

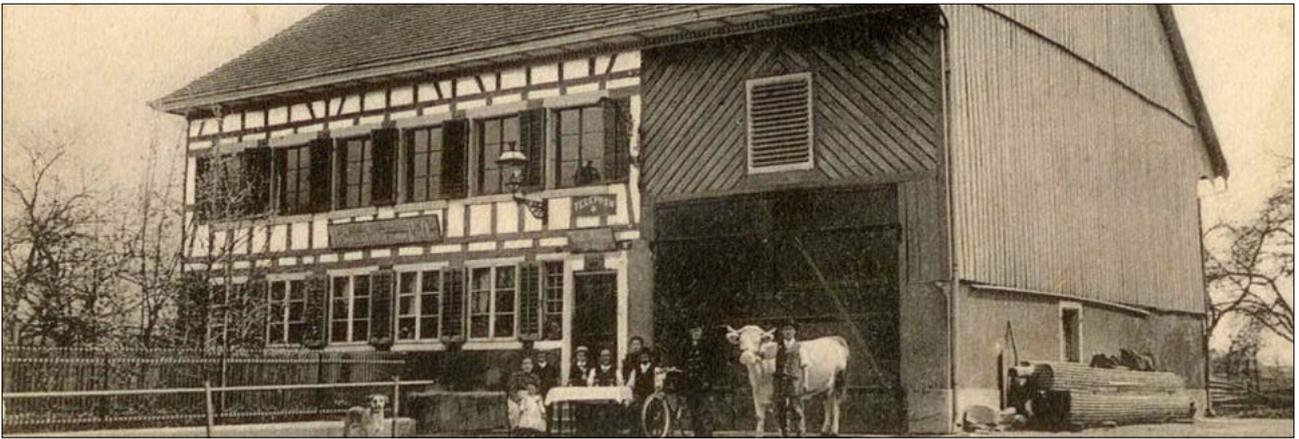
Wehntalerstrasse 35, ehemaliges Restaurant zur Post 1908 | <https://swiss.nailizakon.com/h/hori/restaurant-post-1908.html> (Stand 06.10.2023)

Der heutige Bau geht auf den nach dem Brand 1877 direkt neu erstellten Vielzweckbau von 1878 zurück. Gemäss Inventarblatt beherbergte das Gebäude einst ein Restaurant und eine Poststelle, wie ein historisches Foto von 1908 belegt und worauf der Schriftzug oberhalb des Eingangs «Alte Post» heute noch verweist.

Anhand des Fotos lässt sich auf den Ursprungsbau von 1878 schliessen, der aus einem Wohnhausteil in Riegelbauweise im Westen und anschliessendem Stallscheunenteil im Osten bestand. Sechs Fensterachsen gliederten die Strassenfassade. Der Eingangsbereich bildete die äussere, zur Scheune hin gelegene Achse und führte dahinter in den charakteristischen Stichgang als Verbindungsgang zwischen Wohn- und Stallscheunenteil. Ein durchgehendes und geschlossenes Satteldach deckte den Bau.

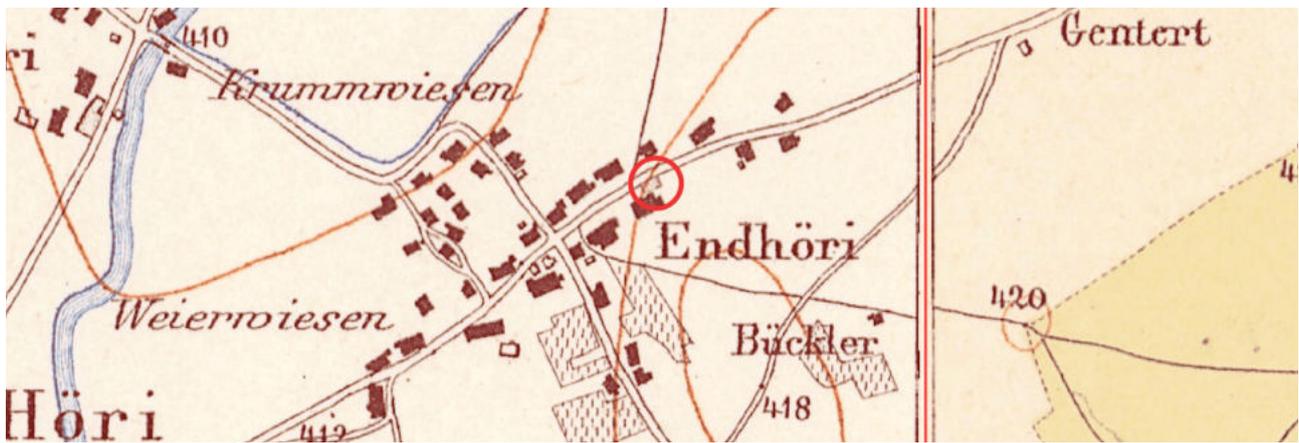
Ausschnitt Wildkarte von 1850 | ZHGIS 19.07.2023

Wie die Wildkarte von 1850 zeigt, bestand hinter dem Vielzweckbau an der Wehntalerstrasse 37 im Gebiet Son-

nenbühl eine grosse Rebfläche. Dies und das zum Bau im 19. Jahrhundert gehörende Trotthaus verweisen auf die ursprüngliche Funktion des Gebäudes als Weinbauernhaus. Bereits 1880 waren die Rebflächen flächenmässig stark reduziert und verschwanden bis ins frühe 20. Jahrhundert vollständig, was auf schlechte klimatische Bedingungen, Missernten und den Import von Billigwein per Eisenbahn zurückzuführen ist.

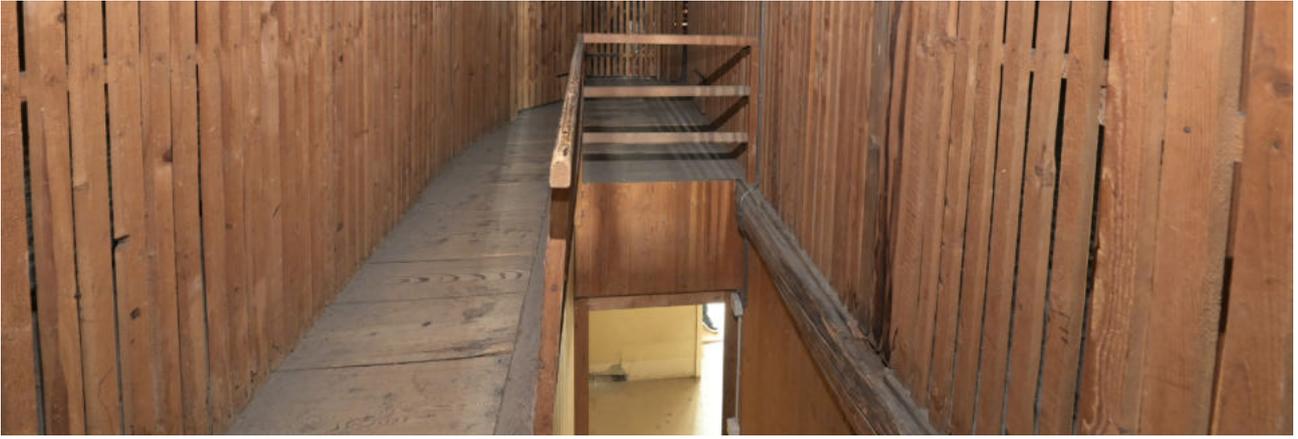
Wehntalerstrasse 35 | Ansicht des Estrichs | vestigia 13.09.2023

Das Gebäude verfügt in seiner Struktur und Substanz über einen relativ guten Erhaltungszustand. Der Bau ist unterhalten und das Dach ist intakt. Das Gebäude zeigt vor allem im Dachgeschoss stark abgenutzte und zum Teil schadhafte Oberflächen.

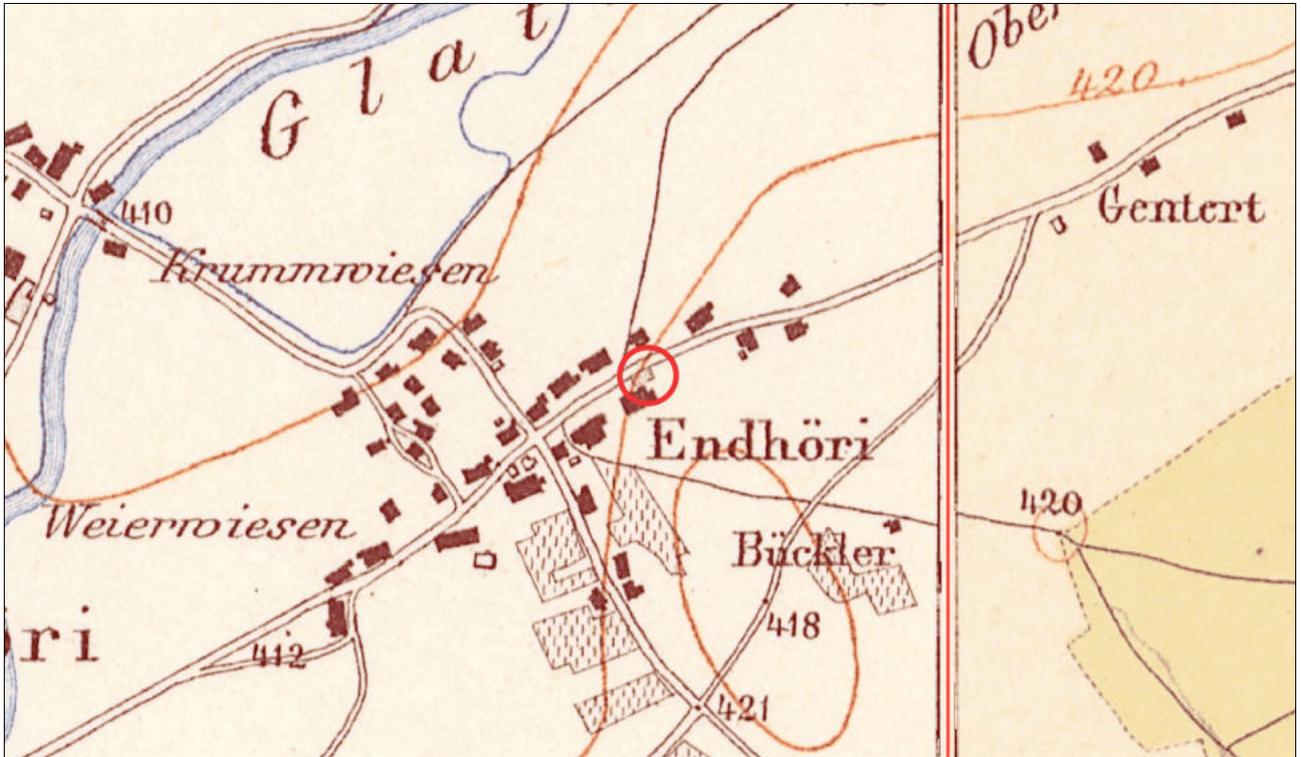
Ausschnitt Wildkarte von 1850 | ZHGIS 19.09.2023

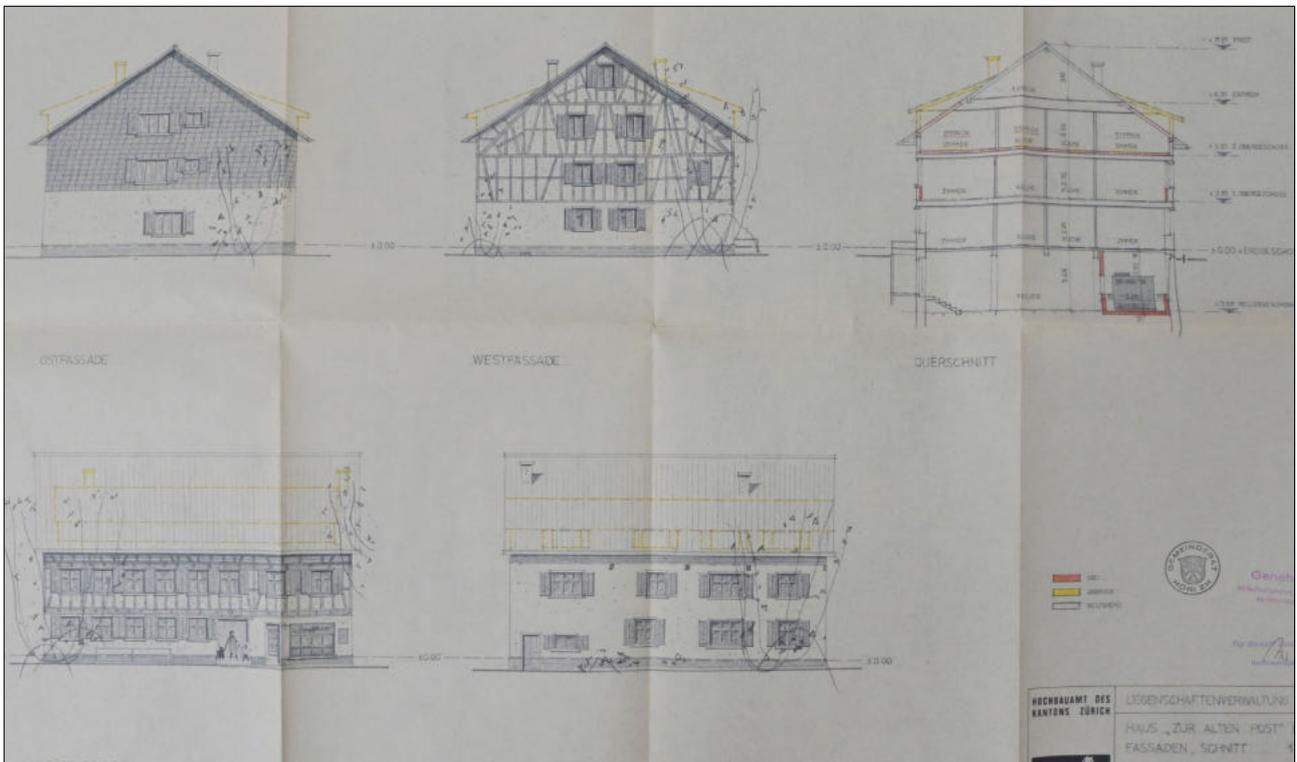
Wehntalerstrasse 35 | Umbau Fassaden und Schnitt 1978 | BauA

1978 übernahm der Kanton Zürich die Liegenschaft und liess in dem ehemaligen Laden einen Coiffeursalon einrichten. Bei dem Umbau wurden auch neue Küchen und Bäder in den Wohnungen sowie eine neue Heizung eingezogen.

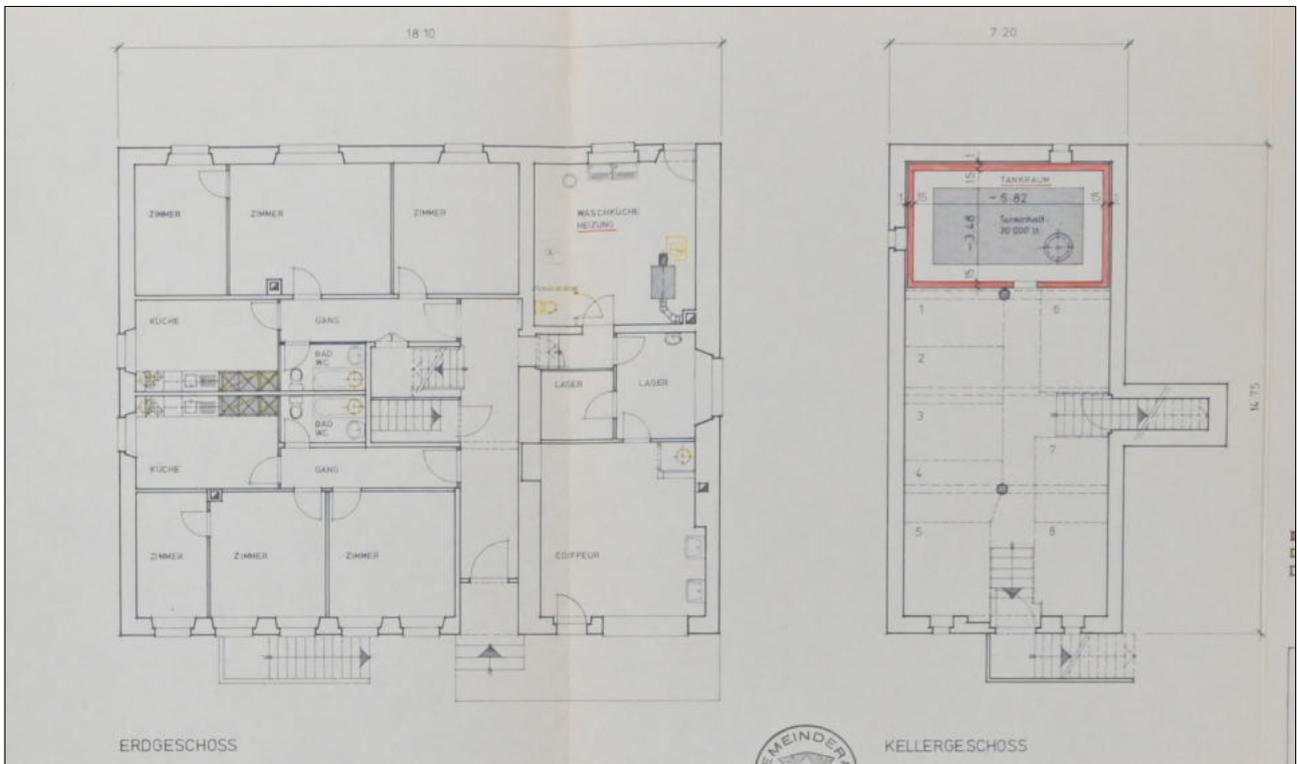
Wehntalerstrasse 35 | Umbau 1978 Grundriss EG und UG | BauA

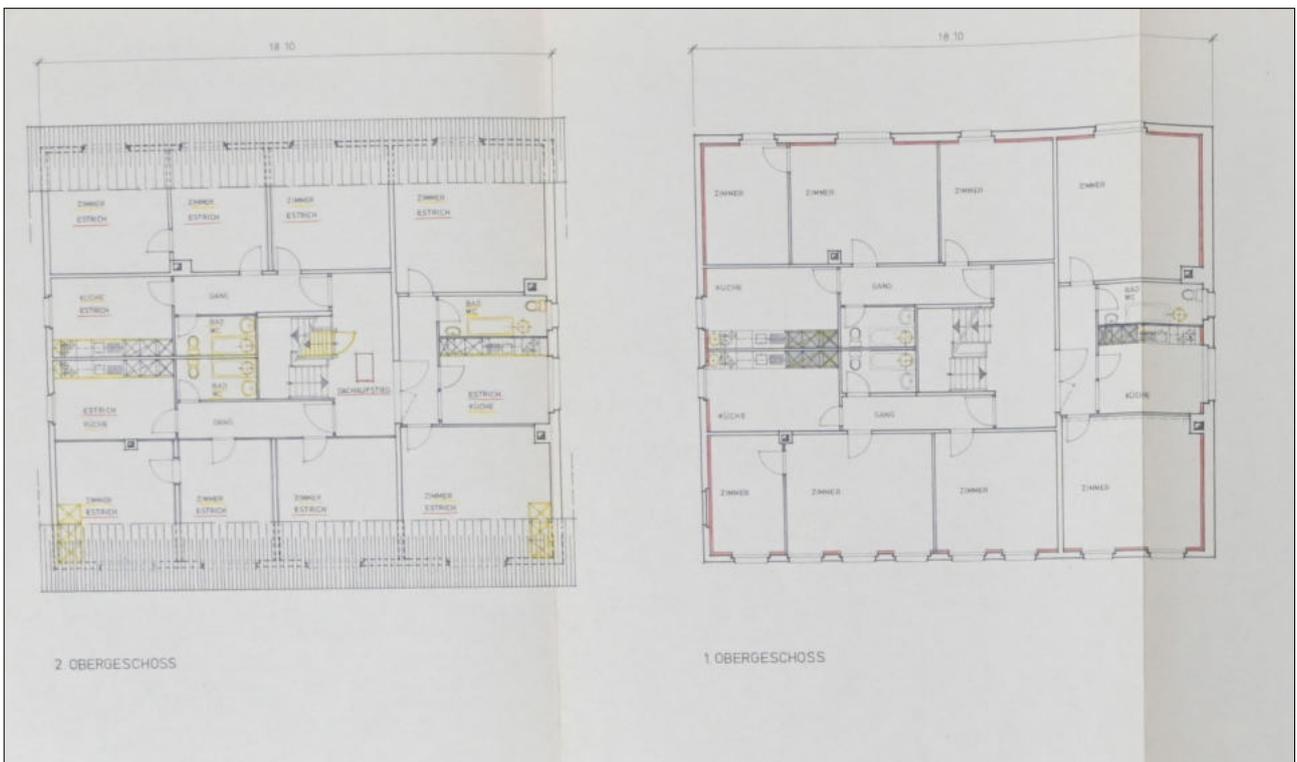
Wehntalerstrasse 35 | Umbau 1978 Grundriss 2. OG und 1. OG | BauA

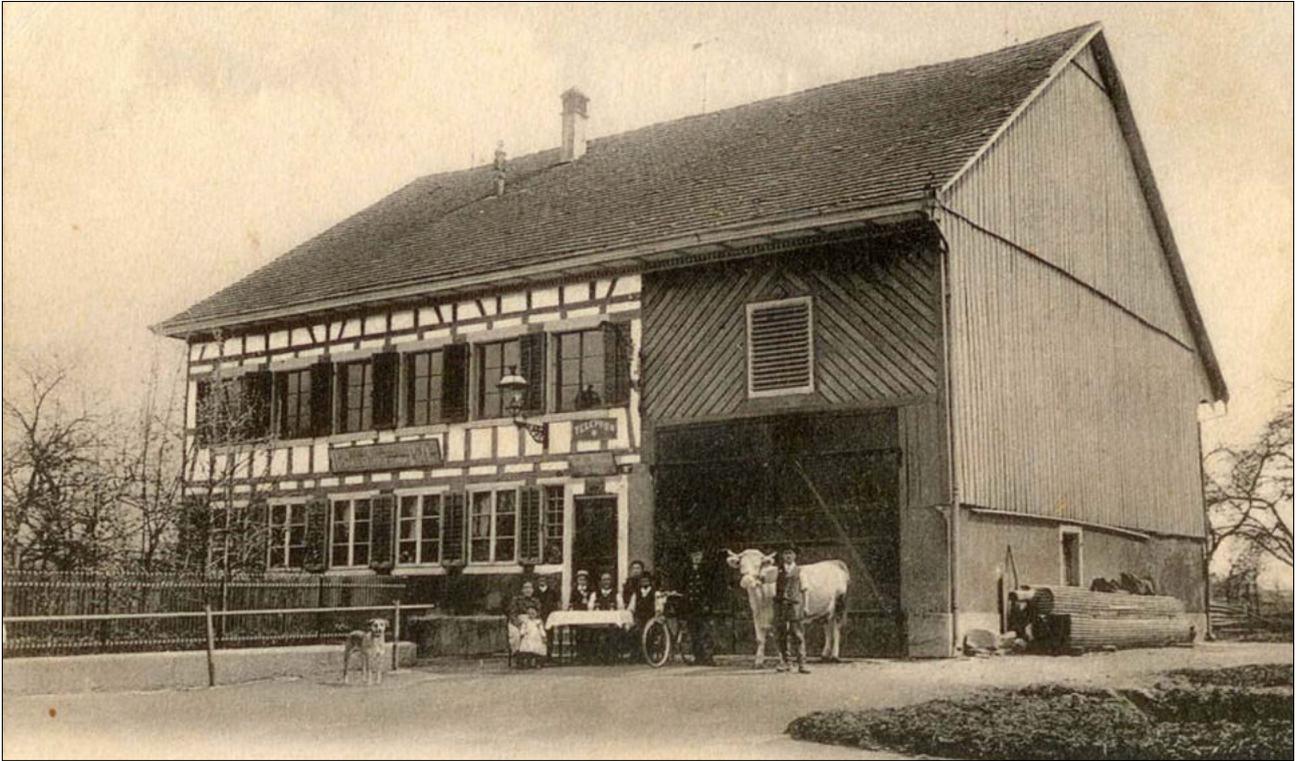
Höri | Aufnahme Wehntalerstrasse 1908 | nailizakon.com
